## RELATÓRIO DE ANÁLISE SEMESTRAL DE ÁGUA E MATERIAL PARTICULADO - LEI ESTADUAL 23.291/2019

**Barragem Paciência**

**Julho a dezembro de 2023**

**Mineração Serras do Oeste Limitada  
Itabirito**

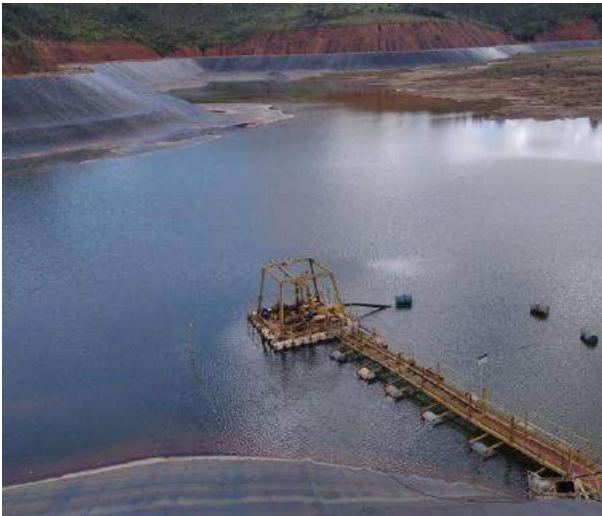
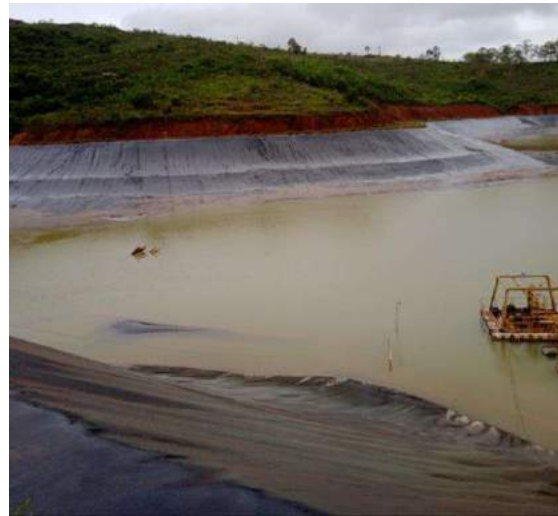
Figura 1 – Apresentação do ponto ASP 06

Assim sendo, o ponto destinado ao monitoramento das águas da Barragem Paciência - ASP 06 - Barragem de Rejeitos (efluente recirculado) - é apresentado na Figura 1 e seus resultados, apresentados na Tabela 1, são avaliados segundo as

**Coordenadas:** S 20°12'32,214" W 43°41'4,032"

**Tipo de monitoramento:** Qualidade da água

**Enquadramento ponto:** Efluente

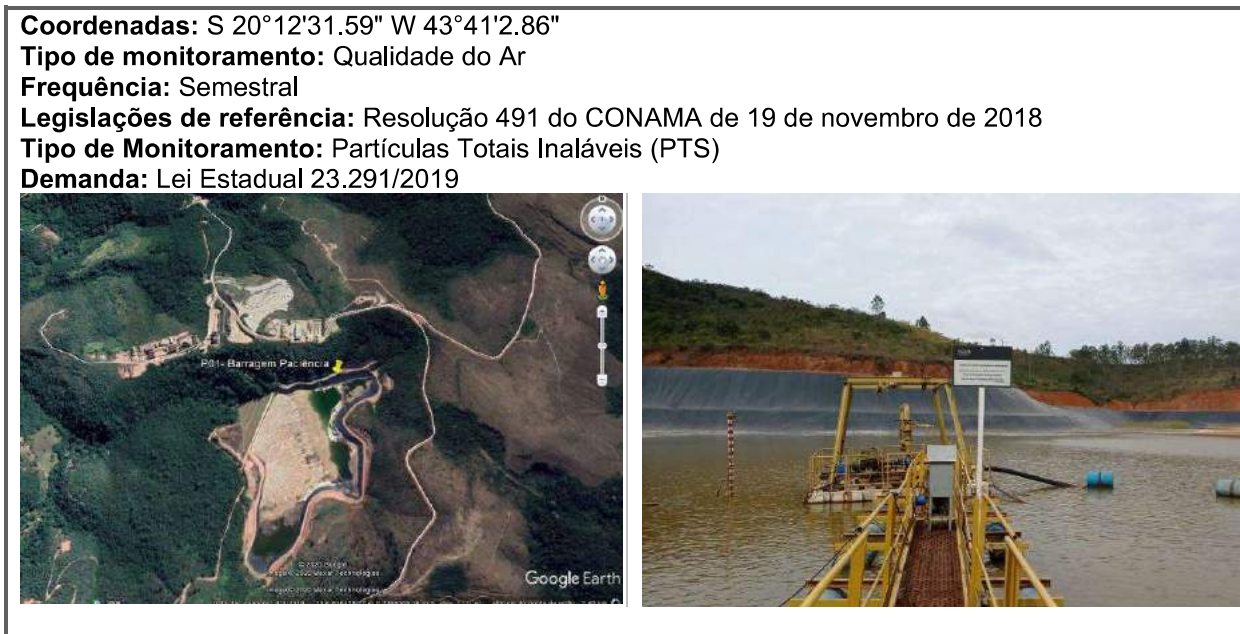
Figura 2 – Apresentação do ponto Barragem.  
 Fonte: Jaguar Mining, 2023.

O ponto de monitoramento semestral adotado foi a Barragem Paciência, conforme apresentado na Figura 2 a seguir, e o resultado das análises apresenta-se na Tabela 2. Destaca-se que os resultados estão sendo comparados com a Resolução 491 do CONAMA de 19 de novembro de 2018.
