## RELATÓRIO DE ANÁLISE SEMESTRAL DE ÁGUA E MATERIAL PARTICULADO - LEI ESTADUAL 23.291/2019

**Barragem Paciência**

**Janeiro a junho de 2023**

**Mineração Serras do Oeste Limitada  
Itabirito**

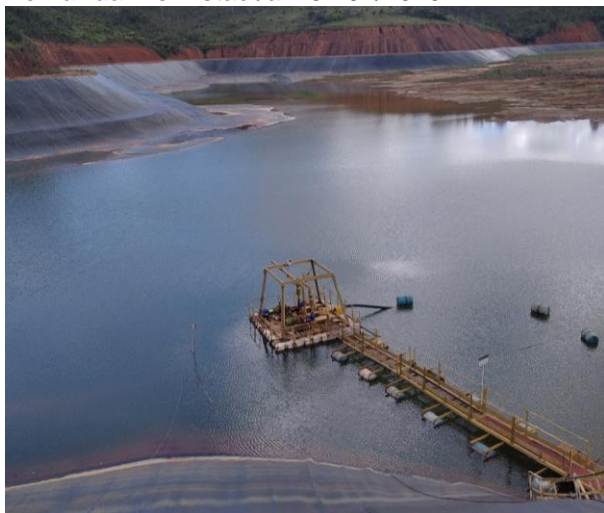
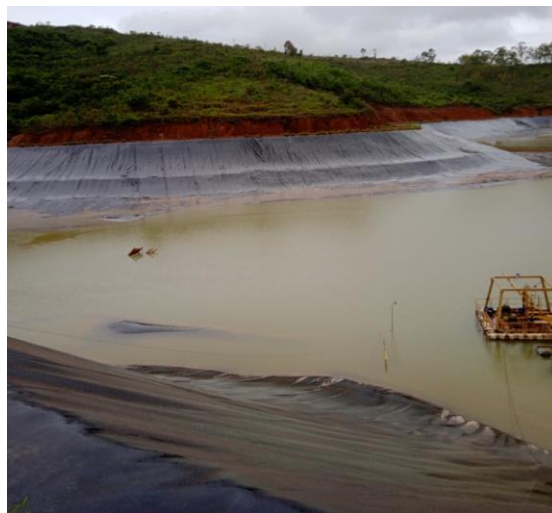
Assim sendo, o ponto destinado ao monitoramento das águas da Barragem Paciência - ASP 06 - Barragem de Rejeitos (efluente recirculado) - é apresentado na Figura 1 e seus resultados, apresentados na Tabela 1, são avaliados segundo as

Figura 1 – Apresentação do ponto ASP 06  
Fonte: Jaguar Mining, 2023.

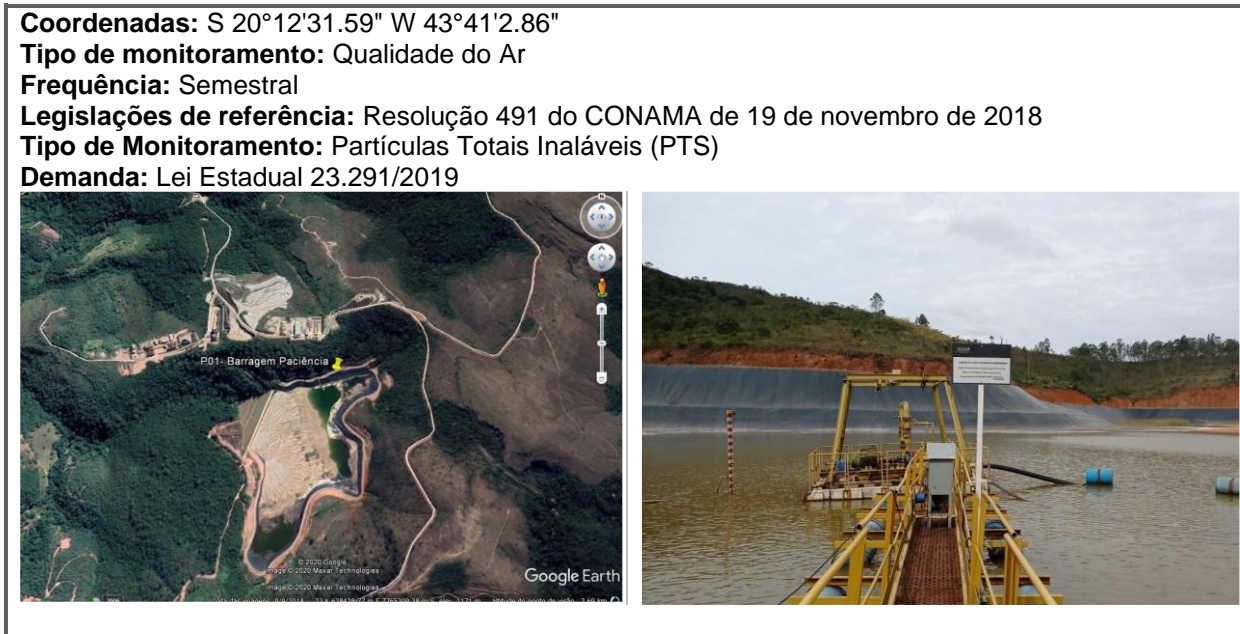
O ponto de monitoramento semestral adotado foi a Barragem Paciência, conforme apresentado na Figura 2 a seguir, e o resultado das análises apresenta-se na Tabela 2. Destaca-se que os resultados estão sendo comparados com a Resolução 491 do CONAMA de 19 de novembro de 2018.

Figura 2 – Apresentação do ponto Barragem.  
 Fonte: Jaguar Mining, 2023.

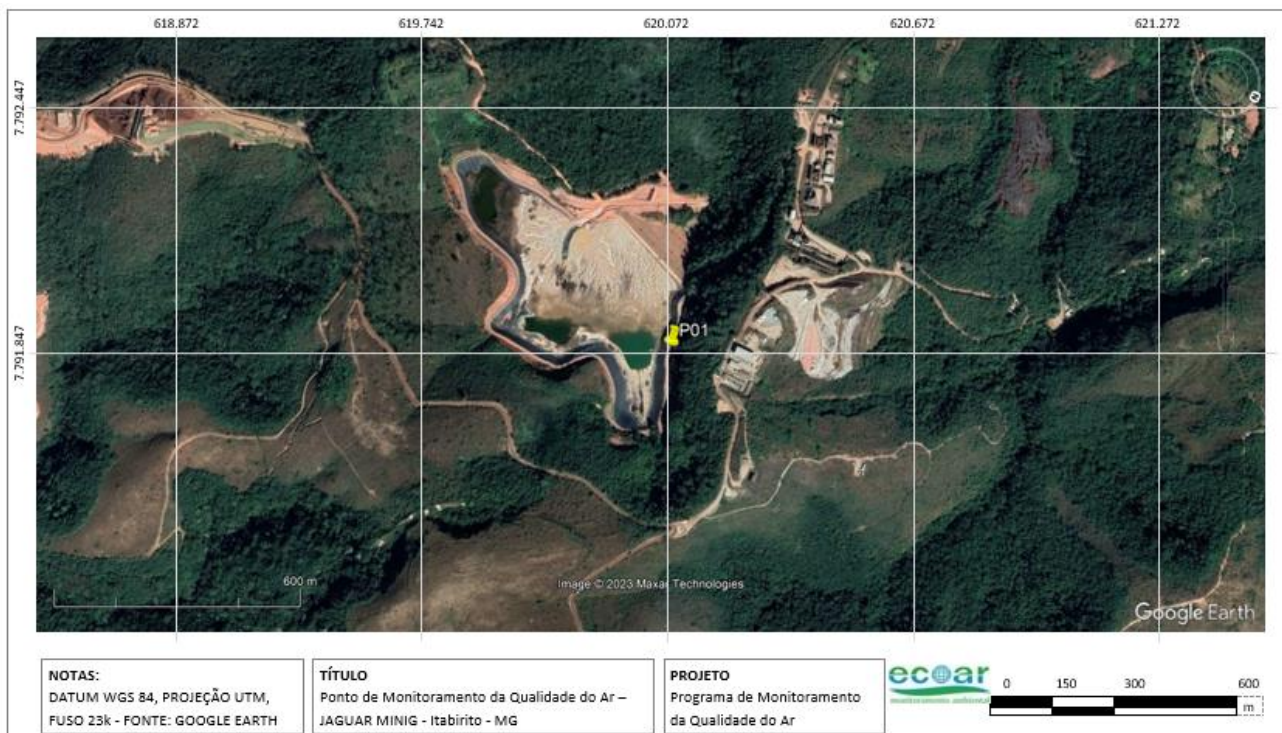
Ponto de Monitoramento
