## RELATÓRIO DE ANÁLISE SEMESTRAL DE ÁGUA E MATERIAL PARTICULADO - LEI ESTADUAL 23.291/2019

**Barragem Paciência**

**Janeiro a junho de 2024**

**Mineração Serras do Oeste Limitada  
Itabirito**

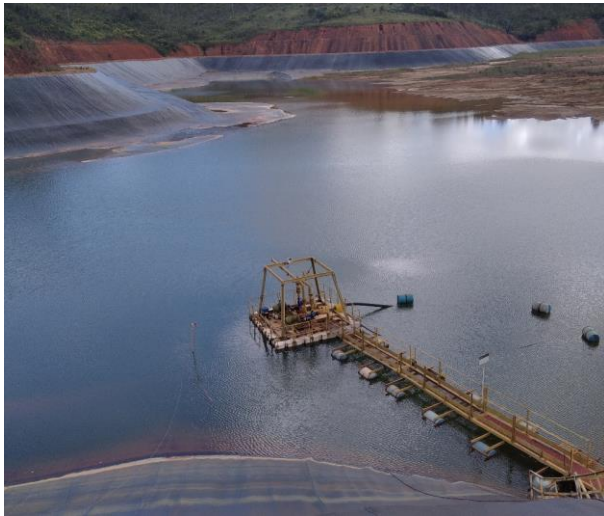
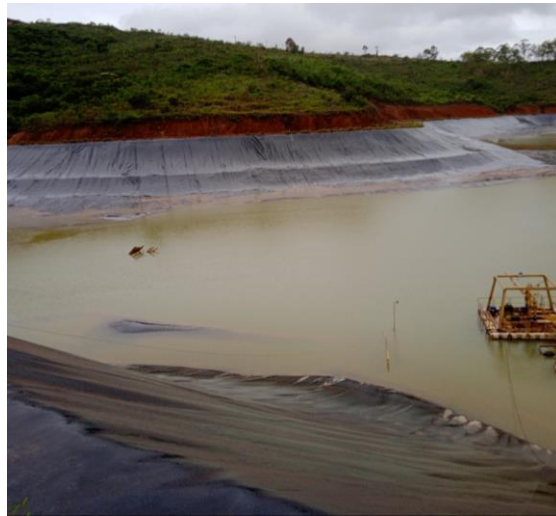
Figura 1 – Apresentação do ponto ASP 06

Assim sendo, o ponto destinado ao monitoramento das águas da Barragem Paciência - ASP 06 - Barragem de Rejeitos (efluente recirculado) - é apresentado na Figura 1 e seus resultados, apresentados na Tabela 1, são avaliados segundo as

**Coordenadas:** S 20°12'32,214" W 43°41'4,032"

**Tipo de monitoramento:** Qualidade da água

**Frequência:** Mensal

**Enquadramento ponto:** Efluente

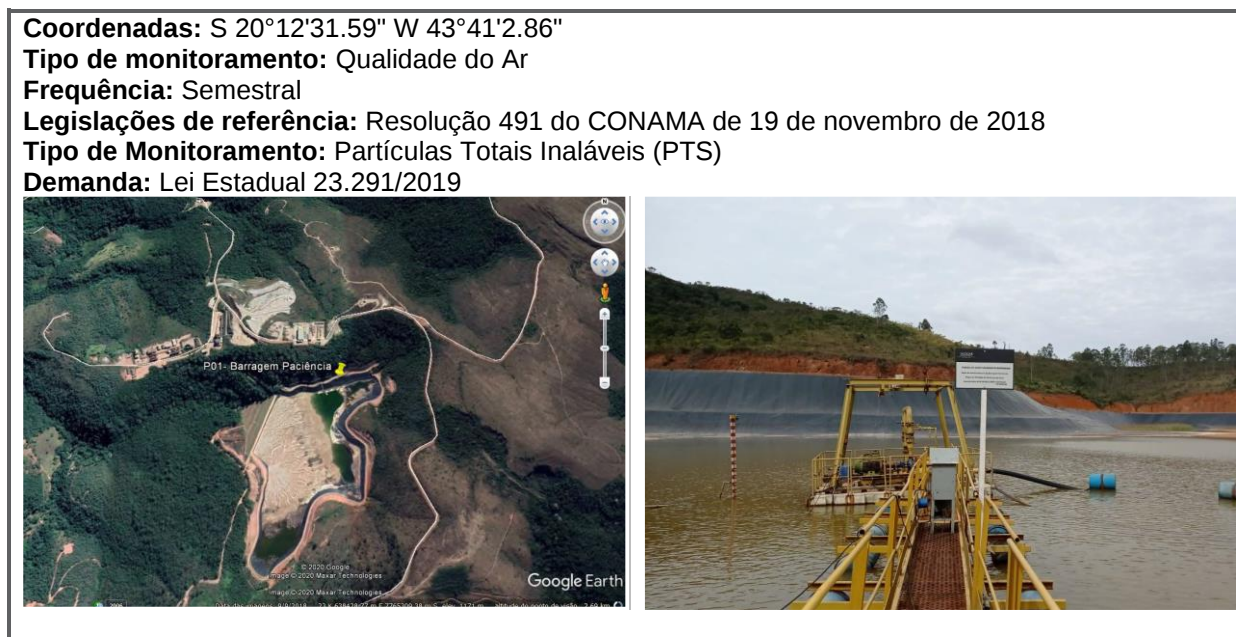
Figura 2 – Apresentação do ponto Barragem.  
Fonte: Jaguar Mining, 2023.

O ponto de monitoramento semestral adotado foi a Barragem Paciência, conforme apresentado na Figura 2 a seguir, e o resultado das análises apresenta-se na Tabela 2. Destaca-se que os resultados estão sendo comparados com a Resolução 491 do CONAMA de 19 de novembro de 2018.
